TEJN MØLLE

*Flytning fra Tejn
Restaurering og genopstilling
på
Landbrugsmuseet Melstedgård
Bornholm*

2005-2006

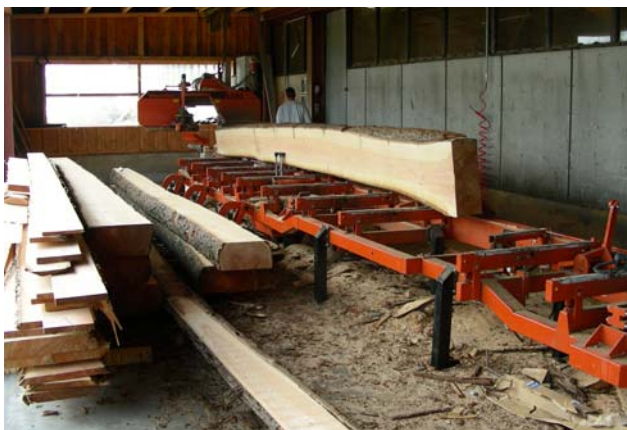
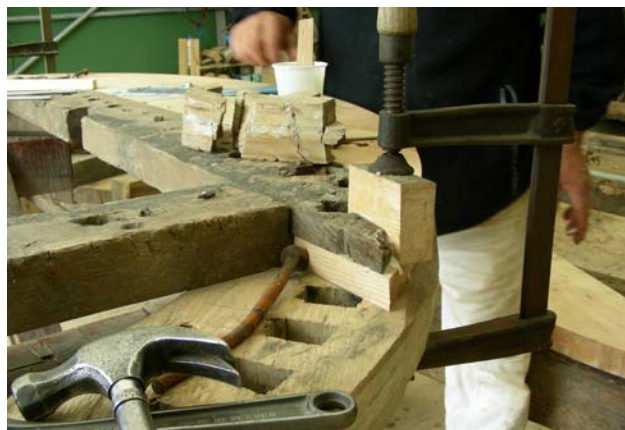
På et lokalt savværk skæres træ op til de store vinger, medens der i teltet reparereres på det store hathjul, som bar spor af også tidens tand og slid - noget limes sammen, andet fornyes.

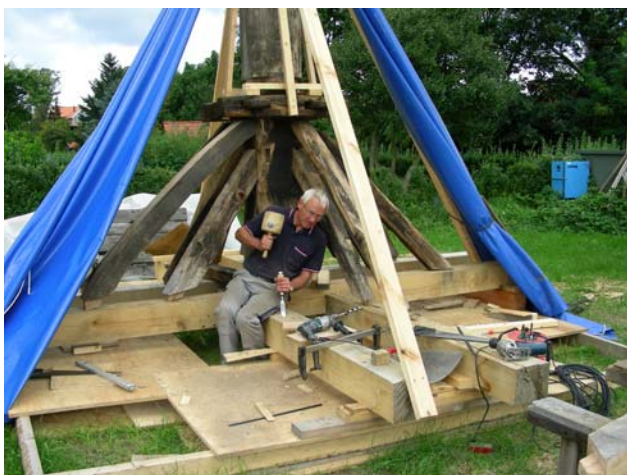
Krydsfoden og egetræsringen er meget væsentlig for møllens stabilitet, og blev derfor udskiftet, da det eksisterende træværk var i meget dårlig stand, og sikkerhedsmæssigt uforsvarligt at genanvende.

Stub og de fleste skråstive genanvendes. Her passes det gamle tømmer sammen med den nye krydsfod af fire stykker egetømmer.

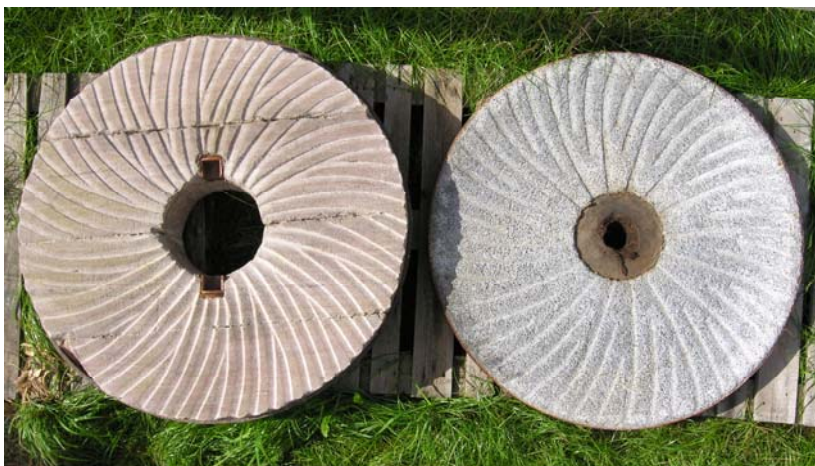
Møllens ”hjerne”, kværnen med de to møllesten var bevaret, men den ene sten – liggeren - var revnet og nedslidt. Der skulle derfor findes en ny, som kunne bruges sammen med den øverste roterende kværnsten – løberen. Den nedslidte ligger er en kunststen, medens løberen er en lokal sandsten fra Nexø. Vi ønskede en tilsvarende sandsten til afløsning for den kasserede kunststen. Det lykkedes ved annoncering at finde en gammel kværnsten af nexøsandsten – brugt som havebord. Den passede nøjagtig i størrelse, og skulle blot renses for alger, have hugget et større hul i midten, planslibes og endelig ”billes”, dvs. hugget til med stråler og ru maleflader til maling af kornet.

De to kværnsten fra Tejn mølle. Til venstre løberen af nexøsandsten, til højre den kasserede ligger af kunststen
