TEJN MØLLE

*Flytning fra Tejn
Restaurering og genopstilling
på
Landbrugsmuseet Melstedgård
Bornholm*

2005-2006

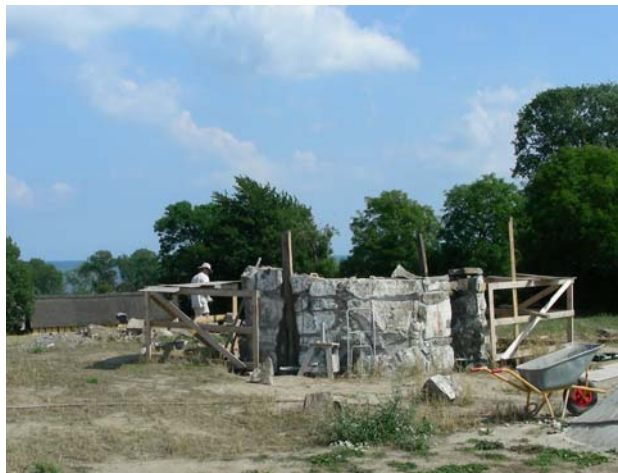
Det runde fundament tæt ved "rejsehøjde", hvor møllens trækonstruktion kan opsættes.

Tejn stubmølle er unik med sit høje runde fundament, der bærer stubmøllens krydsfod med en cirkulær ring af egetræ. Møllens fire hjørner har støtteben, som kiles stramt op på ringen – en sikkerhed eller stabilisering, som ikke er kendt andre steder fra.

Krydsfoden og egetræsringen er meget væsentlig for møllens stabilitet, og blev derfor udskiftet, da det eksisterende træværk var i meget dårlig stand, og sikkerhedsmæssigt uforsvarligt at genanvende.

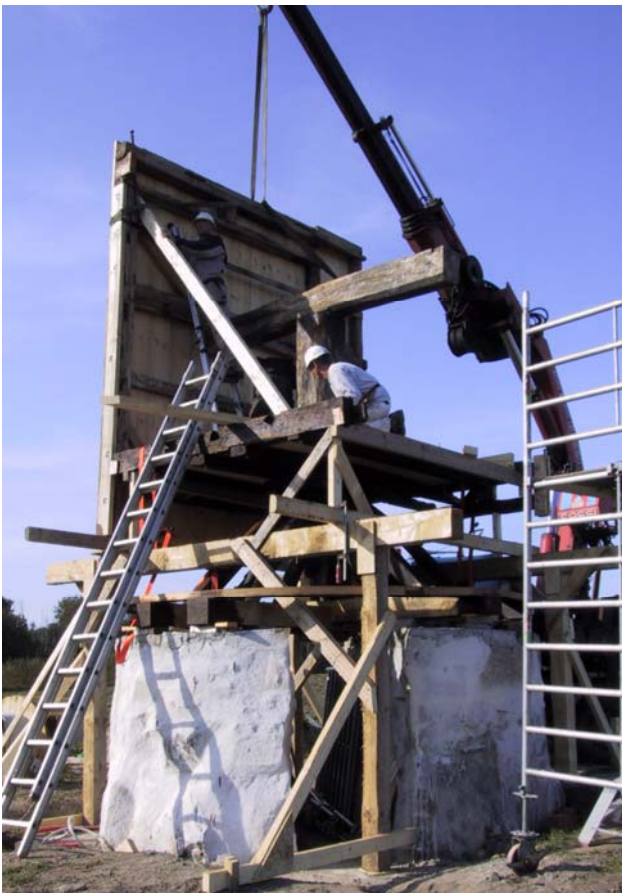
Stenbjælken ovenpå stubben lægges først og dernæst "hænges" siderne op på hver sin ende af stenbjælken, der faktisk bærer hele møllen.

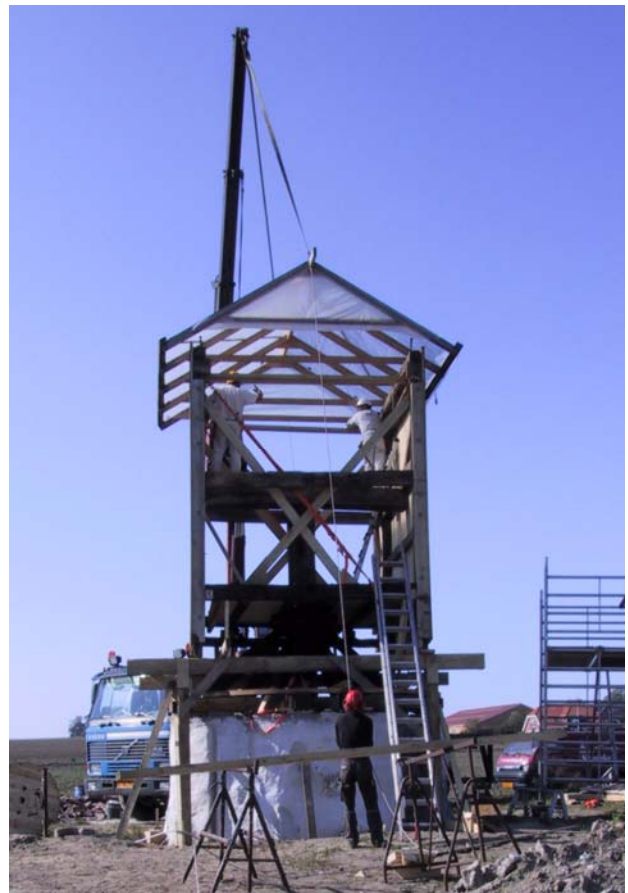
Kun siderne kom op i hele stykker med beklædning – gavlenes tømmer blev sat imellem. Alt afstivet og et midlertidigt tag oplagt.

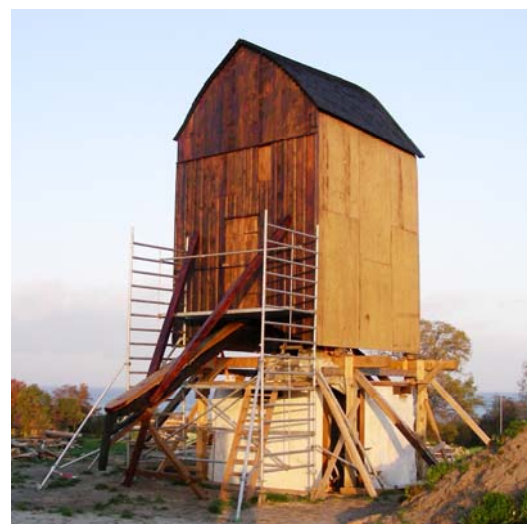
Møllen med det gamle tag – oplagt i hel tilstand - svansen med skrånstivere monteret og "lægavlen" med indgangsdøren døren til møllen.

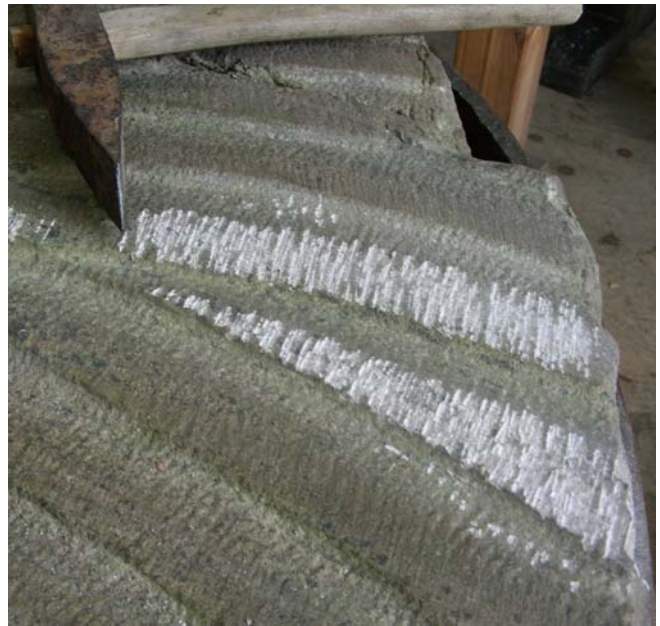
Bilningen udføres med en skarp billehammer – som håndarbejde - ”malefladerne” hugges ru, og strålerne, der fører kornet ud mellem stenene hugges i en nøjagtig dybde.

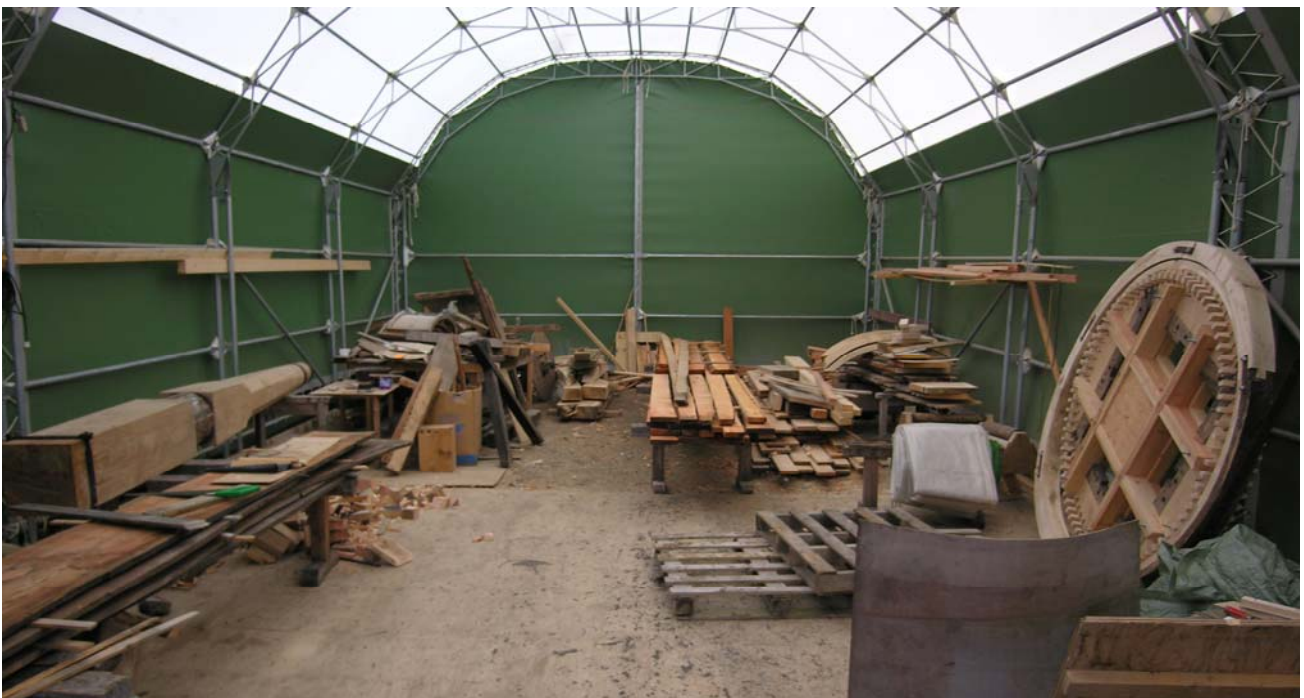
I det store telt står endnu – godt beskyttet mod vind og vejr - de nye restaurerede dele. Til venstre "åsen" (mølleakslen), til højre det store hathjul, som monteres på åsen. I baggrunden de gamle dele, som skal danne model for "kværnbesætningen" – det kar som indkapsler kværnstenene, tragt til kornet og "stige med skoslag", som leder kornet ned i kværnen. Herinde ligger også vindbrædder til vingerne – disse ligger samlet og tjæret udenfor teltet.

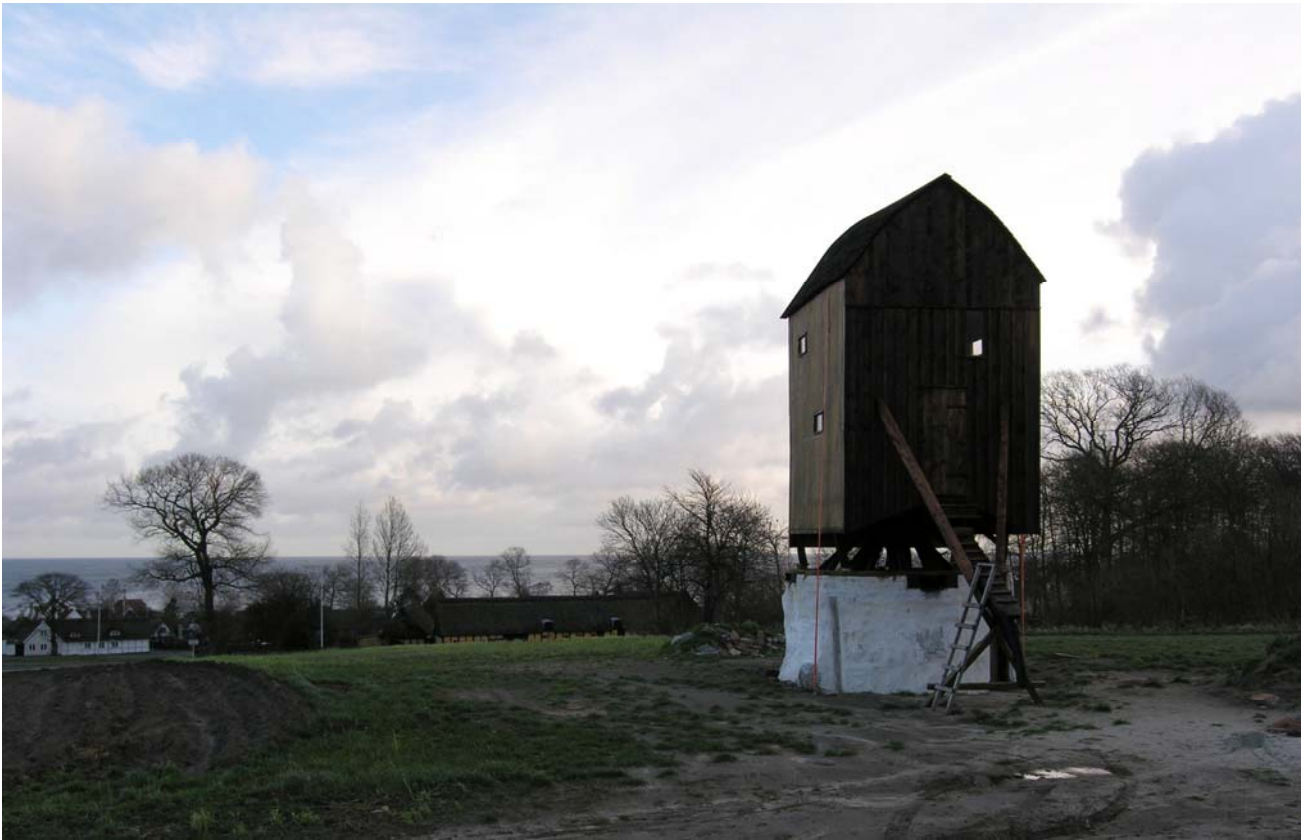
Når vingerne skal monteres vil taget blive løftet af, og de færdige dele: møllesten, mølleaksel med hathjul samt de restaurerede jernakslar til kværnen – kan ilægges, og taget atter lægges på, hvorefter møllen færdiggøres med de indvendige bevarede detaljer.

Dette sker, når vinterstorme, regn og sne ikke mere er truende. Indtil da er møllen stormsikret med barduner til fundamentet – og venter længselsfuldt på bedre vejr - og sine vinger.
